EXPERTIZA TEHNICA

**DESMONTARE CONSTRUCTII EXISTENTE PE TEREN SI A AMENAJARILOR
 IN VEDEREA EDIFICARII UNEI CRESE IN CADRUL PROGRAMULUI
 NATIONAL DE CONSTRUCTII DE INTERES PUBLIC SI SOCIAL DERULAT DE
 MINISTERUL DESZVOLTARII , LUCRARILOR PUBLICE SI A ADMINISTRATIEI
 PRIN C.N.I. S.A.**

**STRADA ION VLAD , NR.3-5 , SECTOR 2 , BUCURESTU , NR.CAD 202504 SI
 238262 (PROPUS SPRE ALIPIRE 241742)**

RAPORT TEHNIC DE EXPERTIZA

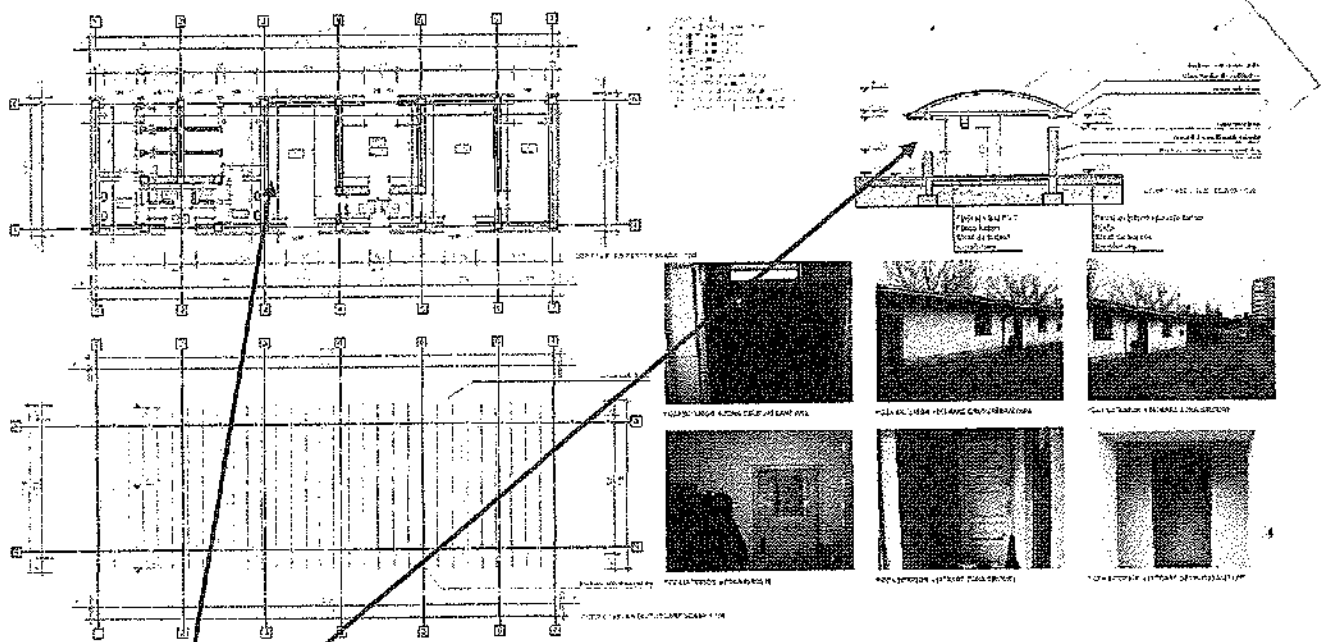
Relevu (plan si sectiune) , relevu foto constructie C1 (pentru claritate vezi planurile din tema de proiectare)

Cladirea C1 prezinta degradarea ale finisajelor cu fisuri in pereti structurali si fara tasari diferite .

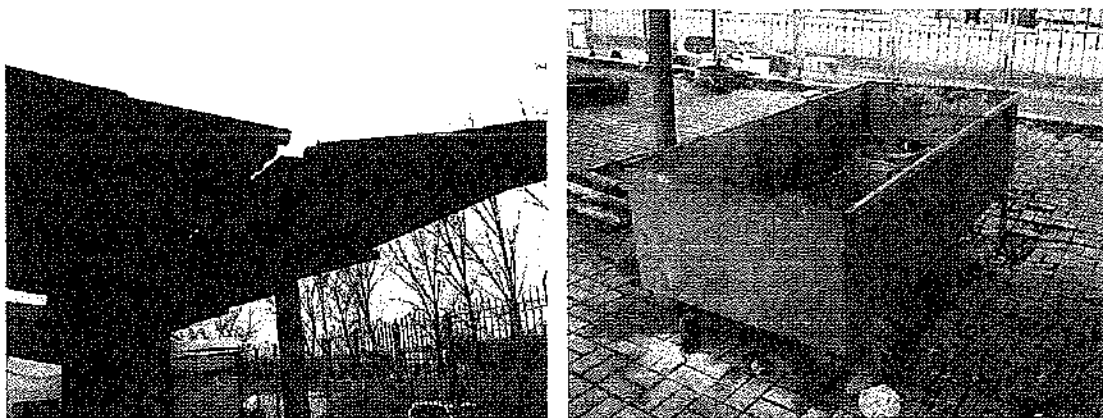
Corp C2 Sopron – spalator

Cladirea C2 prezinta degradari prin rugina ale elementelor structurale , nu prezinta tasari diferite .

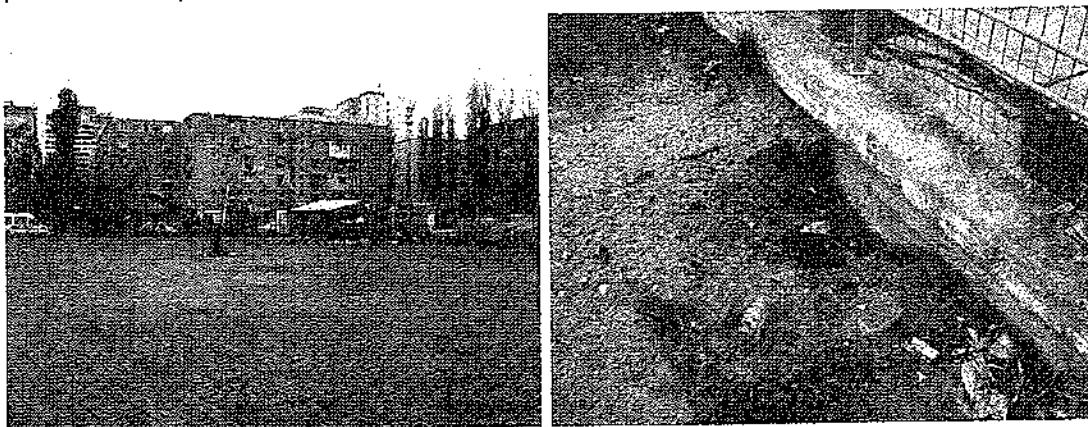
platforma dalata si imprejmuire din gard metalic transparent

Platforma prezinta degradari prin desprinderi ale dalelor si denivelari . Imprejmuirea prezinta degradari prin rugina ale elementelor structurale , nu prezinta tasari diferite .

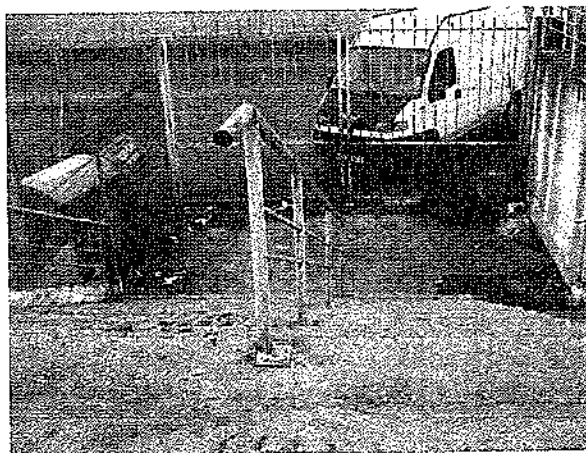
Vedere exteriora – acces pietonal platforma dalata soclu beton/ zid de sprijin
