EXPERTIZA TEHNICA

**DESMONTARE CONSTRUCTII EXISTENTE PE TEREN SI A AMENAJARILOR
 IN VEDEREA EDIFICARII UNEI CRESE IN CADRUL PROGRAMULUI
 NATIONAL DE CONSTRUCTII DE INTERES PUBLIC SI SOCIAL DERULAT DE
 MINISTERUL DESZVOLTARII , LUCRARILOR PUBLICE SI A ADMINISTRATIEI
 PRIN C.N.I. S.A.**

**STRADA ION VLAD , NR.3-5 , SECTOR 2 , BUCURESTU , NR.CAD 202504 SI
 238262 (PROPUS SPRE ALIPIRE 241742)**

RAPORT TEHNIC DE EXPERTIZA

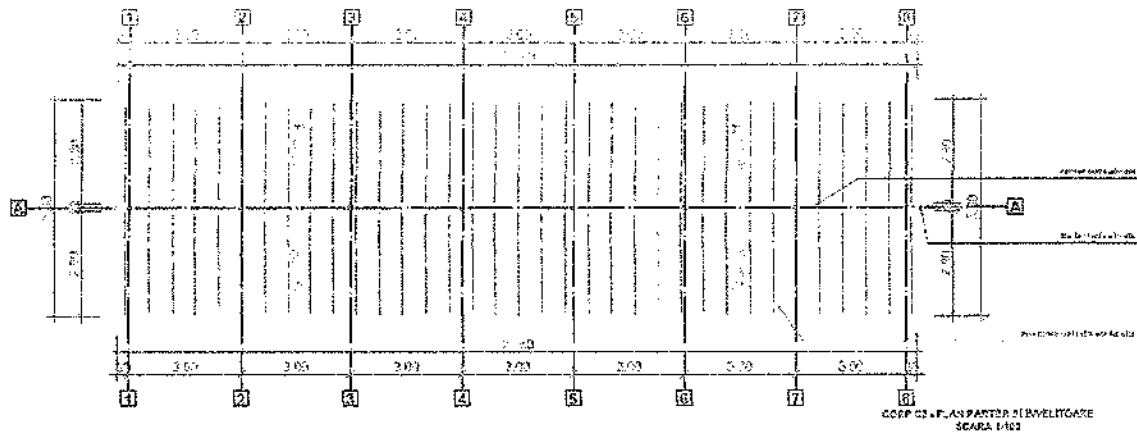
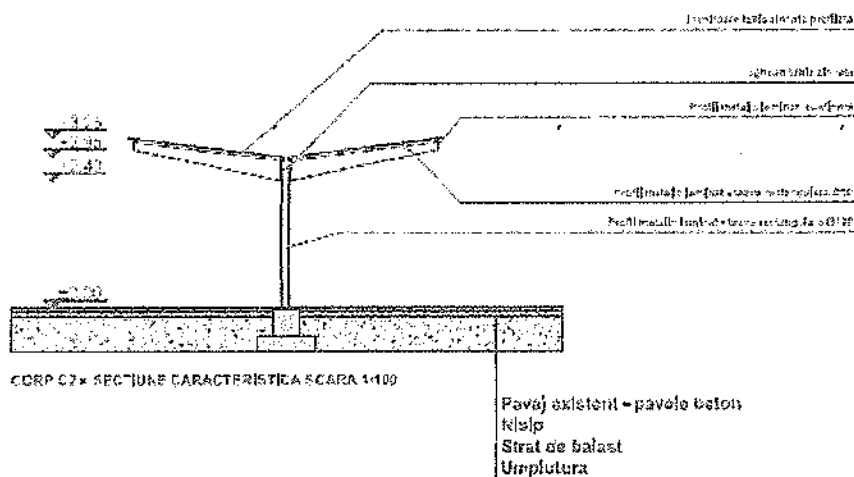
Relevu (plan si sectiune) (pentru claritate vezi planurile din tema de proiectare)

Cladirea C2 prezinta degradari prin rugina ale elementelor structurale , nu prezinta tasari diferite .
